CRICTE 2017

XXVIII Congresso Regional de Iniciação Científica e Tecnológica em Engenharia

ANÁLISE DAS CALÇADAS EM UM TRECHO DE RUA CARLO GUILHERME ERIG NO MUNICÍPIO DE IJUÍ

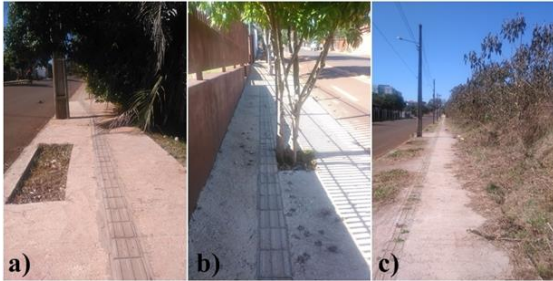
Figura 3 - Problemas para circulação de pedestres.

a) Obstrução do passeio devido a presença de vegetação advinda de um terreno baldio;

b) Espaço restrito para circulação de pedestres;

c) Área de vegetação nativa que invade a calçada e conduz a invasão de animais.

Na figura 3a nota-se a quase total obstrução do caminho, tanto na largura livre quanto na altura livre. Já na figura 3b observa-se o pequeno espaço de ambos os lados dividido pelo canteiro. Realizou-se a medição no ponto em questão e obteve-se apenas 0,66 m livre para o passeio no lado esquerdo da imagem, e 0,69 m livres no lado direito da imagem. Em outros pontos semelhantes a este, a passagem é muito difícil e leva o pedestre a ter que invadir a área da ciclovía. Além disso, chama-se atenção para a proximidade do piso tátil com a vegetação, inviabilizando a mobilidade para o fim a qual a ferramenta é destinada.

Por fim, na figura 3c observa-se um longo trecho de vegetação nativa (cerca de 120 metros) sem nenhum tipo de cercamento. Os pedestres evitam usar a calçada desse lado da rua por medo e desconforto. Observa-se a vegetação invadindo a área das calçadas, entretanto a situação é ainda pior nos meses de verão com o calor e umidade. Segundo relatos de moradores, já ocorreram casos de ataques de cobras, aparecimento de outros animais e atropelamento de espécies como lagartos e gambás.

Isto posto, como solução para os problemas expostos na figura 3 recomenda-se para cada caso:

a) Desobstrução da passagem no passeio público realizando uma poda nas árvores que invadem o caminho;

b) Realocação do canteiro, possibilitando o mínimo de 1,2 m para passagem de pedestres;

c) Cercamento na extensão da área de vegetação nativa.
