CRICTE 2017

XXVIII Congresso Regional de Iniciação Científica e Tecnológica em Engenharia

ANÁLISE DAS DEFORMAÇÕES SUPERFÍCIAIS DE UM CANAL DE IJUÍ

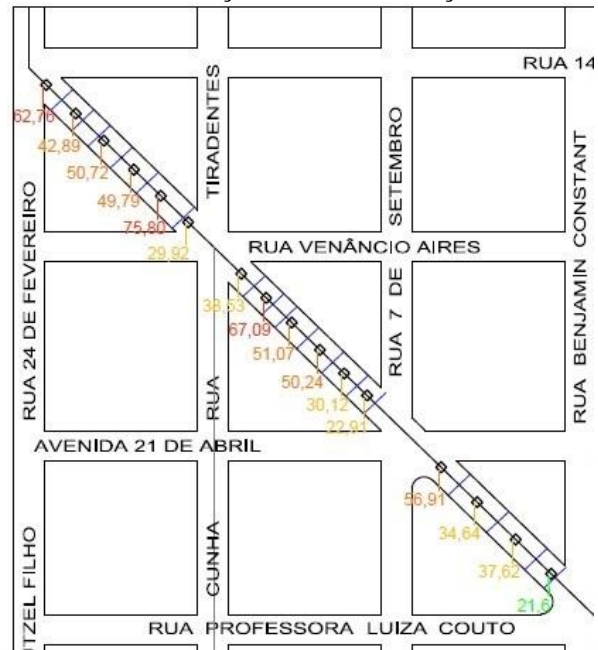
Figura 03

locais como o canal, e é calculada através da fórmula: $l/250$. A largura do canal é de 5,70m, logo o quociente desta divisão é 0,0228m, portanto, tem-se que os valores das flechas não devem exceder esse limite para serem considerados aceitáveis. As figuras a seguir, ilustram o mapeamento desenvolvido através das medições das deformações.

A partir da análise do mapeamento, é possível observar que no decorrer do canal apenas dois dos pontos estão dentro do limite aceitável de deslocamento, com os valores de 21,60 e 19,89mm, o que é considerado um índice muito baixo, pois equivale a 5,88% dos pontos do canal, sendo que os demais 94,12% ultrapassaram o limite admissível. A maior flecha encontrada foi de 92,17mm, um valor bastante preocupante pois excedeu 69,37mm do valor permitido.
