CRICTE 2017

XXVIII Congresso Regional de Iniciação Científica e Tecnológica em Engenharia

DEFLEXÕES EM PAVIMENTO FLEXÍVEL EM RODOVIA FEDERAL DA REGIÃO NOROESTE DO RS VARIANDO O PERÍODO SEM PRECIPITAÇÃO AO LONGO DO ANO

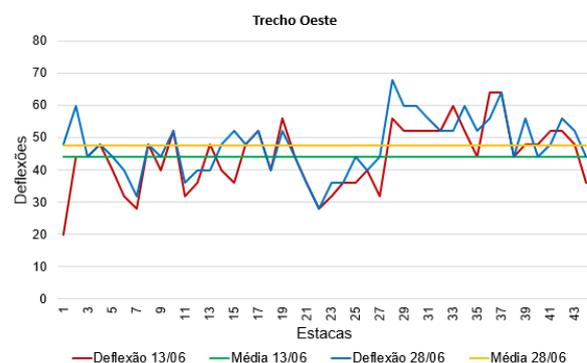
Figura 1. Deflexões no trecho oeste

No trecho oeste para o primeiro ensaio 5 dias após a chuva, as estacas 1, 6, 7, 11, 19, 22, 23, 27, 28, 33, 37 e 38, apresentaram maiores deflexões, possuindo uma média de 44,18 (0,01 mm) e desvio padrão 9,83 (0,01 mm). Já no segundo ensaio, vinte dias após a incidência de chuva, foram realizados os mesmos procedimentos, obtendo os valores de deflexão maiores nas estacas 2, 7, 11, 21, 22, 23, 24, 28, 29, 30, 34 e 37 a média obtida foi 47,73 (0,01 mm) e desvio padrão 8,77 (0,01 mm). Na Fig. 1 apresenta-se comparação do valor das deflexões e a média

deflexões evidenciados foram nas estacas 15, 16, 17, 20, 24, 33, 35, 37, 38 e 41 apresentando um valor de desvio padrão 7,15 (0,01 mm) e média das deflexões 44,18 (0,01 mm). Na Fig. 2 percebe-se a variação das deflexões para o mesmo trecho.

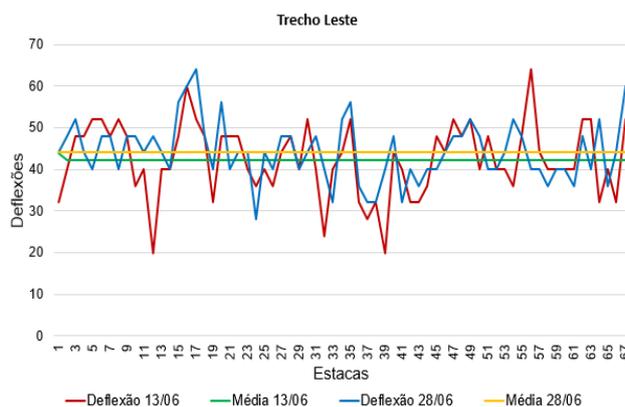
Figura 2. Deflexões no trecho leste

No trecho leste, para o ensaio realizado dia 13 de junho de 2017, cinco dias após a chuva, as estacas 12, 16, 32, 37, 39 e 56 possuíam maiores deflexões, com uma média de 42,33 (0,01 mm) e desvio padrão 8,67 (0,01 mm). Já no ensaio do dia 28 de junho, vinte dias após a chuva os valores de

Nota-se que os ensaios realizados logo após a precipitação apresentaram valores de desvio padrão ("dispersão") maiores que o desvio padrão com 20 dias após a precipitação, podendo-se inferir que o período de estiagem torna o segmento mais homogêneo quanto a variação das deflexões.

A partir da sequência da pesquisa serão implantados possivelmente um sistema de drenagem subsuperficial de pavimento, que segundo a Ref. [1] são constituídos por vala, materiais drenante e filtrante, podendo apresentar, tubos dreno, juntas, caixas de inspeção e estruturas de deságue, a fim de minorar o problema de forma eficiente.
