EIXO TEMÁTICO: Educação, Patrimônio Cultural e Planejamento Urbano e Ambiental

ANÁLISE DE ARBORIZAÇÃO E ACESSIBILIDADE DA PRAÇA MADRE CARMEL PENSE DO MUNICÍPIO DE IJUÍ – RS, BRASIL

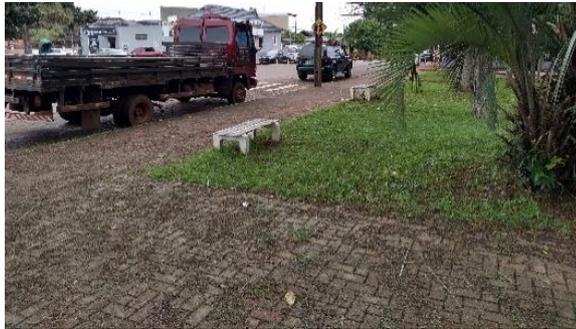
As irregularidades destacam-se em quase todas as pavimentações implantadas no local. O passeio público a oeste possui piso do tipo intertravado de concreto em boas condições - conforme figura 2, diferente da direção leste, que dispõe de piso em concreto alisado em condições precárias.

Figura 2: Passeio público a oeste em piso intertravado de concreto

A maior dificuldade de fluxo encontrada no espaço em levantamento foi quanto a pavimentação, pois a maior parte do espaço conta com brita graduada e grama para circulação horizontal, além das péssimas condições de acesso entre o interior da Praça e a Rua Bento Gonçalves. A partir disso, deve-se padronizar o tipo de pavimentação. A melhor escolha para o local seria de piso intertravado em concreto, pois além de permitir a circulação livre de todos que por ali passam, contribui para permeabilidade, sendo que, segundo o Plano Diretor de Ijuí (2012), os pisos em blocos intertravados de concreto possuem 15% de permeabilidade.

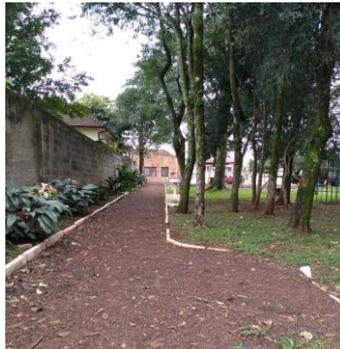
O interior da área em pesquisa possui uma pequena porção em piso intertravado de concreto, que abrange somente a região de uma academia a céu aberto. As demais zonas não possuem pavimentação, existindo somente caminhos em brita graduada e grama -visualização na figura 3, dificultando o acesso e uso do espaço para lazer e contemplação.

Figura 3: Caminho em brita graduada e grama
