Modalidade do trabalho: Relato de experiência

Evento: XX Seminário de Iniciação Científica

REPAROS EM PONTES ATACADAS PELA CARBONATAÇÃO NO MUNICÍPIO DE SANTO ÂNGELO¹

Ana Paula Maran².

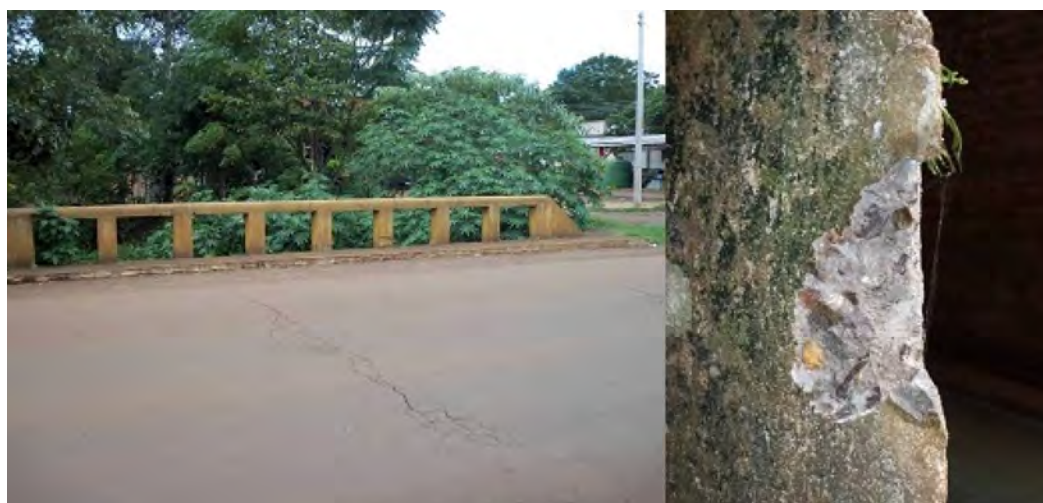
A ponte sobre o Rio Itaquarinchim está localizada na Rua Marechal Floriano Peixoto, entre os Bairros São Carlos e Meller Sul. A parte superior da ponte encontra-se com fissuras. O acesso não é difícil e a estrutura é bastante antiga. Em consequência a isso foi a ponte que apresentou o maior foco de carbonatação no ensaio, representada pela ausência de coloração. A quebra foi bastante fácil e profunda devido a fragilidade da construção.

Figura 3: Ponte sobre Rio Itaquarinchim e seção totalmente carbonatada.

O reparo para as pontes onde foram realizados os ensaios é dado através da forma mais usual, pois tratam-se de pontes relativamente de pequeno porte. O reparo ideal inicia pela camada superficial da estrutura. Deve-se remover o concreto deteriorado e contaminado, de forma manual. Após a retirada do concreto a parte da armadura é limpa através do uso de escova de aço, porém, caso haja uma perda transversal maior que 10% a armadura deverá ser substituída. Com a parte de remoção e limpeza feita, aplica-se a imprimação da armadura, que poderá ser com epóxi ou argamassa com polímero. Logo depois é executada a ponte de aderência para em seguida aplicar o material de reparo na estrutura,

graute, argamassa com polímero ou com inibidores de corrosão cumprem essa função. As últimas etapas do reparo consistem na cura do material de reparo e na aplicação de pintura protetora.

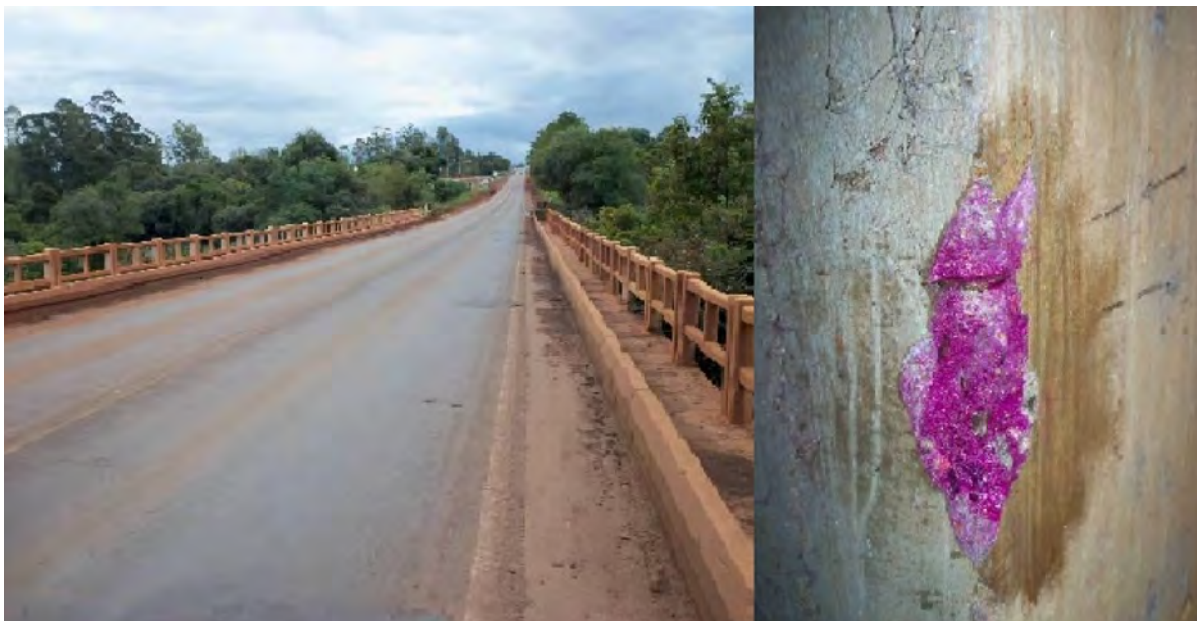
A ponte sobre o Rio Itaquarinchim localizada na ERS 344, próxima ao acesso para a cidade. A parte inferior foi de fácil acesso, pois a estrutura é alta. O pilar apresenta armadura exposta, a quebra da

seção foi extremamente difícil devido a alta resistência do concreto. A ponte foi a que apresentou o melhor resultado no ensaio realizado, praticamente sem carbonatação.

Figura 4: Ponte na ERS 344 e resultado do ensaio.
