Evento: XXV Seminário de Iniciação Científica

ESTUDO E AVALIAÇÃO DAS CONDIÇÕES DO FORRO EM ESTUQUE¹ STUDY AND EVALUATION OF STUCCO LINING CONDITIONS

No dia 28 de abril de 2017 realizou-se uma visita técnica à igreja Evangélica de Confissão Luterana Comunidade São Paulo (IECLB), situada na cidade de Três de Maio, construída no ano de 1950 pelos próprios membros da comunidade.

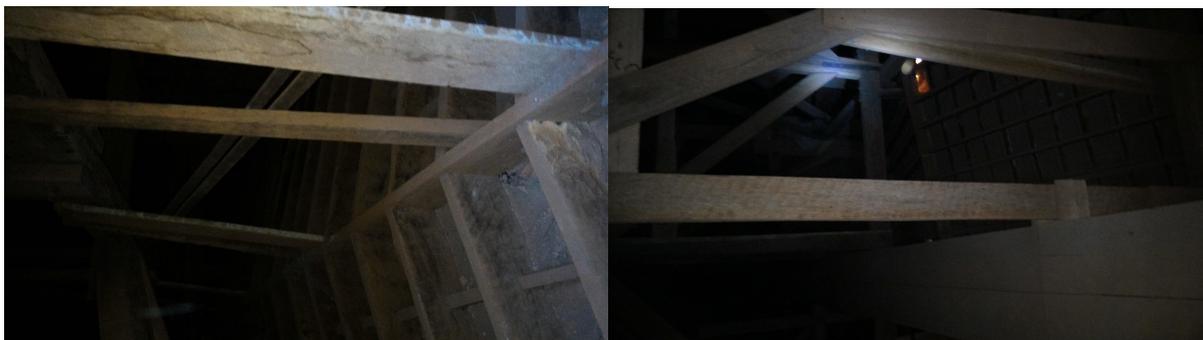
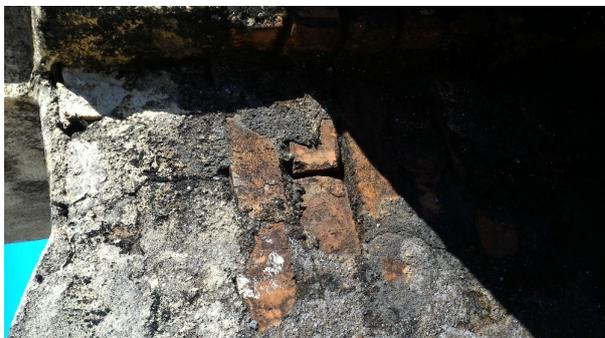
Nessas imagens pode-se visualizar a estrutura de madeira do forro em estuque, com os quadros bem definidos e visíveis. Também é possível ver, o formato que o forro terá internamente, com a inclinação extremamente aparente. Também é notável a conservação da passarela que foi utilizada para a construção, essa faz ligação entre todas as extremidades, permitindo assim movimentação para manutenção em toda a extensão do forro sem haver necessidade de pisar tanto na estrutura quanto no estuque em si.

Nessas imagens pode-se visualizar a estrutura de madeira do forro em estuque, com os quadros bem definidos e visíveis. Também é possível ver, o formato que o forro tem internamente, com a inclinação extremamente aparente. Também é notável a conservação da passarela que foi utilizada para a construção, essa faz ligação entre todas as extremidades, permitindo assim movimentação para manutenção em toda a extensão do forro sem haver necessidade de pisar tanto na estrutura quanto no estuque em si.

Algo perceptível de necessidade de reforma é na cobertura, com telhas precária correndo risco de goteiras, falta de algerozas e a o revestimento da platibanda em estado crítico. Essas irregularidades podem ocasionar infiltrações e conseqüentemente a danificação do forro em estuque.

No caso da Igreja Evangélica de Confissão Luterana da comunidade São Paulo de Três de Maio, o forro em estuque está em ótimo estado de preservação, entretanto a cobertura do templo está precária, assim podendo levar a futuros problemas ao forro. A decisão toma pelos arquitetos até o momento foi a de refazer a cobertura da platibanda, para evitar infiltrações, colocando também algerozas, substituição de algumas telhas e limpeza das calhas. Assim dando uma longevidade a arquitetura original.
