Evento: XXV Seminário de Iniciação Científica

## **MAPEAMENTO DAS DEFORMAÇÕES SUPERFICIAIS DO CANAL DE IJUÍ<sup>1</sup> SURFACE S MAPPING DEFORMATION ON IJUÍ S WATERWAY**

<sup>1</sup> Projeto de Iniciação Científica realizado no curso de Engenharia Civil da Unijui

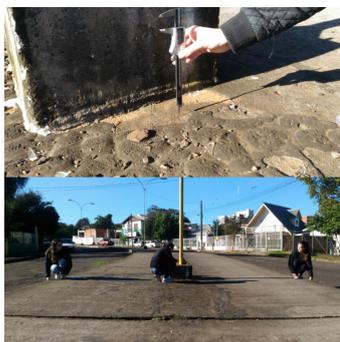
Para dar início ao mapeamento das deformações, foram realizadas medições ao longo da superfície do canal em estudo. Utilizando uma trena manual, foi possível medir a largura do mesmo, para assim calcular a flecha máxima que a laje poderá ceder, conforme exigências da norma (NBR-6118). Logo após, foi feita a mensuração da distância entre cada poste de iluminação pública, os quais se encontram acima da laje do canal, e possuíam uma base quadrada que foi utilizada de referência para cada ponto. Paralelamente à uma das faces da base, foi esticado um fio de nylon, o qual percorria a largura da laje, e no centro, com a utilização de um paquímetro, foi medido a distância do solo até o fio, conforme visualiza-se na figura abaixo, esse valor resultou na medida de deformação na laje. Além dos métodos citados, também foi feito o registro fotográfico de alguns pontos. Para melhor interpretação dos dados também foi realizado, pesquisas bibliográficas com o intuito de enriquecer o desenvolvimento da pesquisa.

armaduras bastante expostas ao decorrer das placas, e em alguns pontos verificou-se o rompimento destas.

Diante do trabalho realizado, podem ser feitas algumas considerações: vários foram os fatores responsáveis pela deterioração da laje de capa do canal; com a análise do mapeamento das deformações em relação aos valores obtidos durante o estudo, concluiu-se que há uma grande possibilidade de que o canal venha a desabar, no ponto onde a flecha excedeu o permitido.
