Evento: XXVIII Seminário de Iniciação Científica  
ODS: 9 - Indústria, Inovação e Infra-estrutura

## **DETERMINAÇÃO DA PORCENTAGEM DE BETUME EM MISTURA ASFÁLTICA DE PAVIMENTO RESTAURADO: ESTUDO DE CASO DA ERS 344<sup>1</sup>**

### **DETERMINATION OF THE PERCENTAGE OF BETUME IN ASPHALT MIXTURE OF RESTORED PAVEMENT: ERS 344 CASE STUDY**

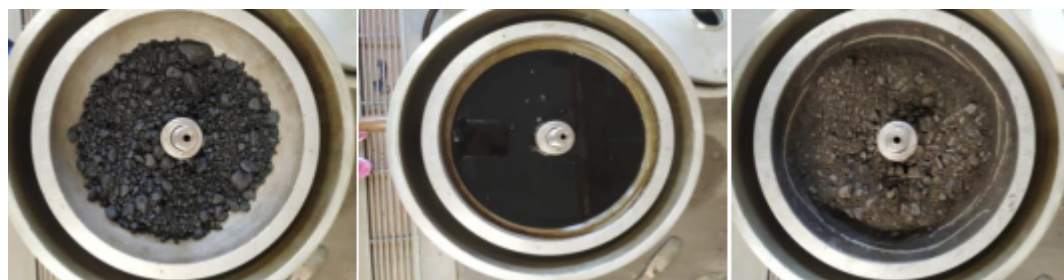
Figura 1: Ensaio laboratorial de Extração de betume

Foram coletadas em campo quatro amostras de CBUQ em diferentes pontos do trecho durante a execução da restauração, antes do espalhamento e compactação, tendo como objetivo a coleta de amostras de ambas as cargas de misturas asfálticas. As mesmas após seu resfriamento foram transportadas para o laboratório de Engenharia Civil da UNIJUÍ, campus Santa Rosa/RS, para a realização dos ensaios laboratoriais de extração de betume, que tem por finalidade aferir a quantidade de ligante realmente utilizada em uma amostra de mistura asfáltica em porcentagem, conforme pode-se observar na Figura 1 a seguir.

O ensaio foi realizado de acordo com os parâmetros estabelecidos na norma DNER-ME 053/94, que normatiza o método de determinação da porcentagem de betume em misturas betuminosas. Na sequência, os dados obtidos no ensaio laboratorial foram analisados.
