**ANÁLISE DA ACESSIBILIDADE EM CALÇADAS E PASSEIOS NO
MUNICÍPIO DE BOA VISTA DO BURICÁ¹
ANALYSIS OF ACCESSIBILITY IN FOOTWEAR AND TOURS IN THE
MUNICIPALITY OF BOA VISTA DO BURICÁ**

¹ Projeto realizado em disciplina no curso de Engenharia Civil da Unijuí.

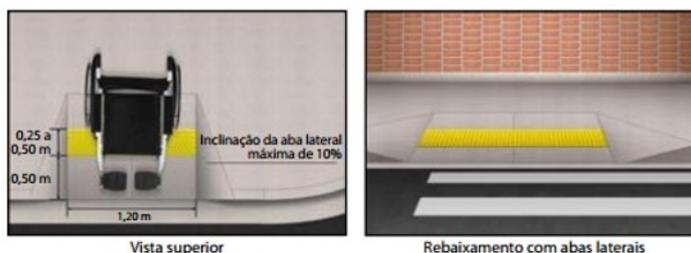
Figura 1: Rebaixamento de calçadas.

O rebaixo deve possuir inclinação máxima de 8,33% e abas laterais com inclinações máximas de 10%. A largura deve ser a mesma da largura das faixas de travessia de pedestres e devem estar alinhados entre si nas duas extremidades da faixa. (MINISTÉRIO PÚBLICO/RS).

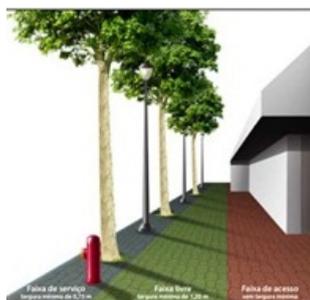
Figura 2: Faixas de calçada acessível.

As faixas necessárias para uma calçada acessível podem ser classificadas em: *Faixa de serviço*: é destinada para posicionamento de árvores, rampas, postes de iluminação, sinalização de trânsito, bancos, lixeiras, entre outros, tendo como largura mínima 0,75 m. *Faixa livre*: destinada à circulação de pedestres, deve estar livre de obstáculos, desníveis, vegetação. Deve possuir superfície firme, antiderrapante e contínua (sem emenda, reparo ou fissura) com largura mínima de 1,20 m (NBR 9050/2004).

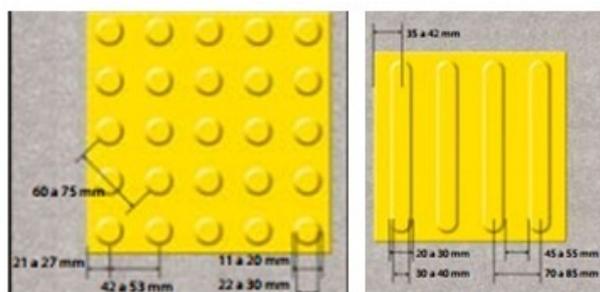
Figura 3: Sinalização tátil de alerta e sinalização tátil direcional.

Para oferecer aos pedestres maior conforto e segurança podem ser utilizados diferentes tipos de texturas e cores de pisos. Devem ser sempre antiderrapantes. Portanto, podem ser utilizados blocos de concreto de pavimento intertravado, placa de concreto pré-moldado, concreto moldado in loco e ladrilho hidráulico. É instalado formando uma faixa que acompanha o sentido do deslocamento, sendo um piso de concreto pré-moldado, em cor contrastante e com 0,20m a 0,60m de largura, possuindo textura de seção trapezoidal com relevos lineares (MINISTÉRIO PÚBLICO/RS).

risco de segurança. Ele deve ser de cor contrastante em relação ao piso adjacente. Deve ser instalado nos rebaixamentos de calçadas, nas plataformas de embarque e desembarque ou pontos de ônibus, nas faixas elevadas de travessia, no início e término de escadas e rampas como também em frente às portas de elevadores. A sinalização tátil e visual de alerta no piso deve ser utilizada para informar e orientar a pessoa com deficiência visual em situações de mudança de direção, escadas, desníveis. O mesmo deve ser instalado em áreas de circulação, em espaços amplos como praças, calçadas, saguões, entre outros (ASSOCIAÇÃO BRASILEIRA DE CIMENTO PORTLAND).

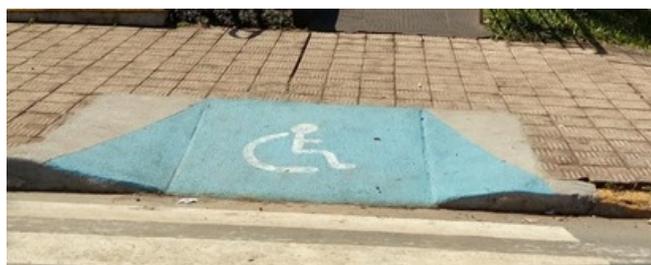
Figura 4: Rebaixamento de calçada.

Analisando os rebaixamentos pode-se perceber que a figura 4 está de acordo com a Norma e a figura 5 não está de acordo, porém, ambas não apresentam sinalização tátil tanto de alerta quanto direcional. No município todos os rebaixamentos são pintados na cor azul com o símbolo das pessoas com deficiência (cadeirantes) em branco, porém, esta pintura não se faz necessária, mas é algo que o mesmo julgou importante.

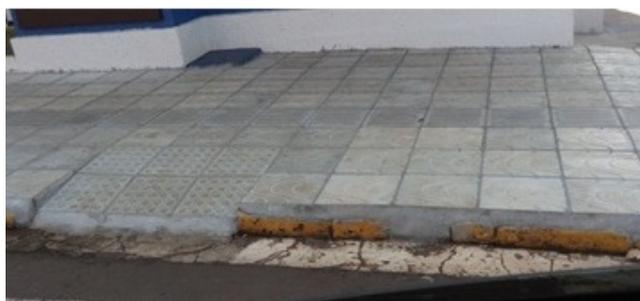
Figura 6: Calçada.

Na imagem abaixo, pode-se observar que há a sinalização tátil direcional na calçada, porém não está de acordo, pois deveria possuir outra cor em relação ao piso adjacente assim como o rebaixamento onde a sinalização tátil visual também deveria estar em outra cor e com menos inclinação, pois desta forma está ultrapassando o máximo estabelecido em norma, porém, as faixas tanto de serviço quanto livre estão corretas.
