## **RESULTADOS DE ENSAYOS DE ANCLAJES EN SUELOS TROPICALES DE MISIONES, ARGENTINA<sup>1</sup>** **RESULTS OF ANCHORS TESTS ON TROPICAL SOILS OF MISIONES, ARGENTINA**

<sup>1</sup> Proyecto de Investigación. Código 16/I109. Facultad de Ingeniería. Universidad Nacional de Misiones (UNaM). Argentina

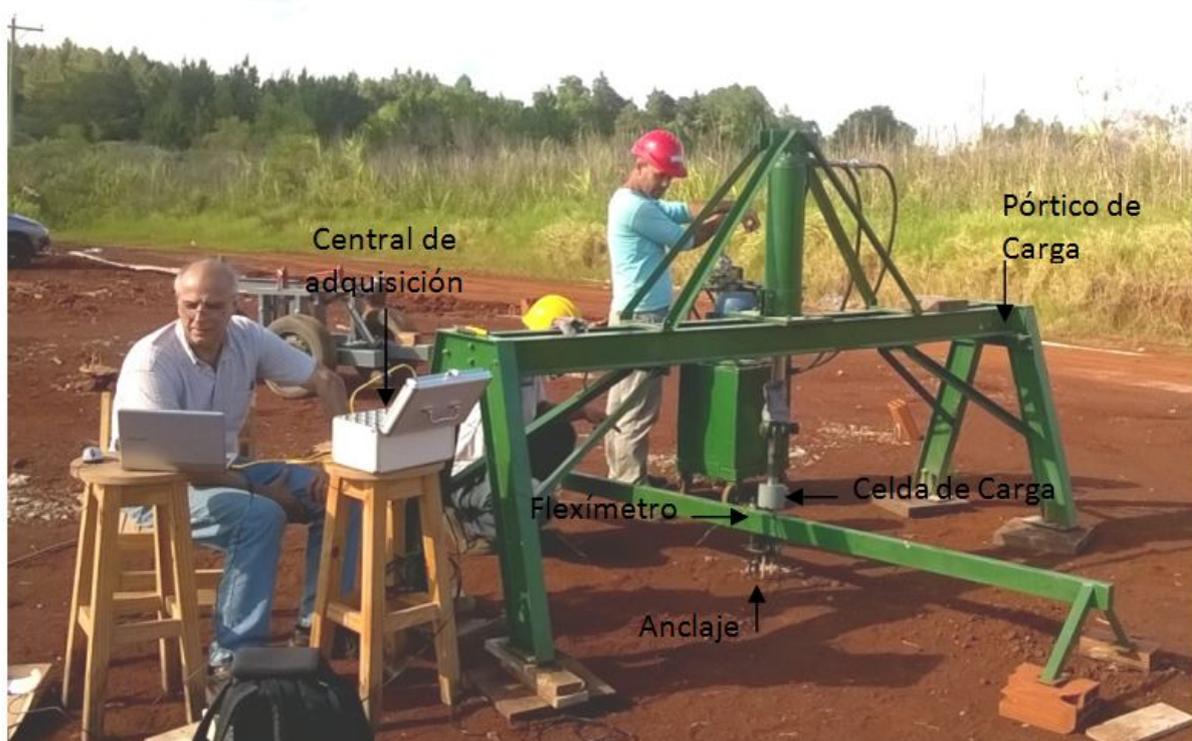
Figura 1: Equipamiento y ejecución de ensayo de extracción en campo.

En cuanto al procedimiento de ensayo, la central de adquisición toma los datos de carga y desplazamiento. Los datos de cargas son enviados al dispositivo desde la celda de carga que se encuentra entre el sistema hidráulico de carga y el gancho de tiro del anclaje conforme se puede apreciar en las Figuras 1 y 2.

La celda de carga de tracción se encuentra entre las horquillas de tiro del sistema de carga y su capacidad máxima es de 10 toneladas. Para la medición de los desplazamientos se utilizó un comparador digital que envía en tiempo real a la central el desplazamiento del anclaje referido a una regla fija apoyada fuera del círculo de rotura del anclaje.

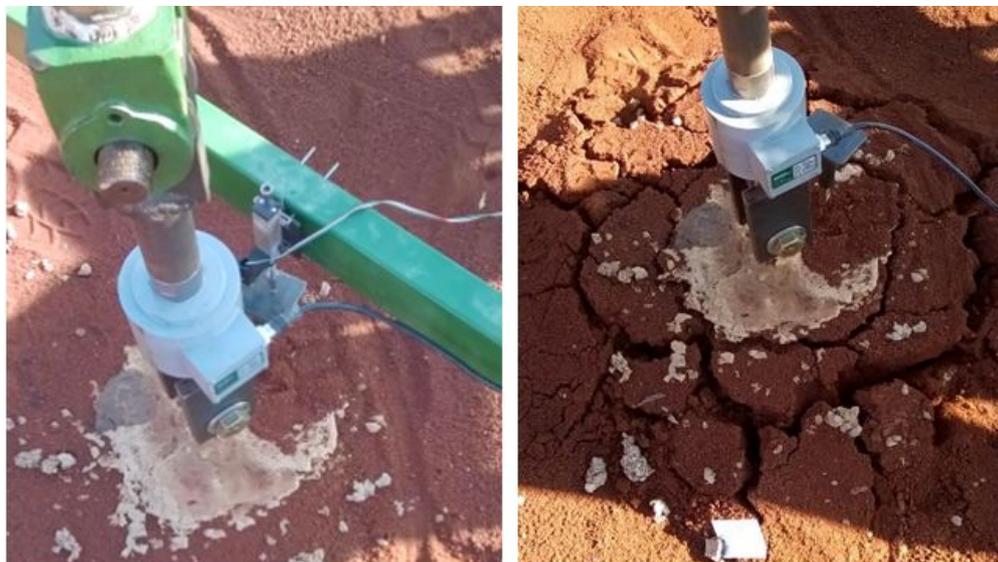
Figura 2: Detalhe Fijación de Celda y Flexímetro. Resultado extracción anclaje en campo hasta rotura.

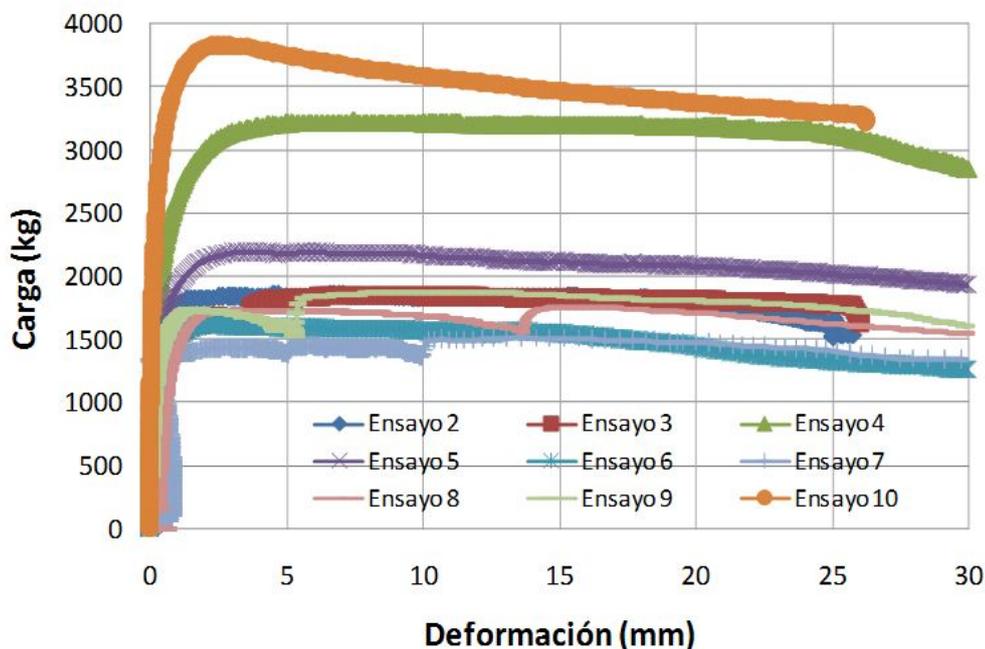
Figura 3: Curvas Carga-deformación obtenidos en ensayos válidos.

En la Figura N° 3 y Tabla N°1 se detallan los datos geométricos de los anclajes hormigonados, y los valores de rotura obtenidos tanto de la carga, como de la deformación y la tasa de carga correspondiente.

En la Figura N° 3 se presenta en forma de grafico carga-desplazamiento los valores registrados con una frecuencia de 0.20 segundos en cada ensayo, lo que permite tener una buena sensibilidad en cuanto al comportamiento de cada elemento ensayado.

Los resultados indican una clara carga máxima de rotura, con una forma de curva característica, con zona inicial que se podría asimilar a una correlación lineal y una segunda zona con carácter de fluencia, es decir una deformación sin incremento de carga y aun con disminución de la carga cuando ésta se continúa evaluando a grandes desplazamientos.

Una primera observación indica que tanto el anclaje 4 como el 10 presentan valores extremos muy superiores a los demás, no habiendo correlación directa entre el diámetro de los mismos y los guarismos obtenidos, dado que el anclaje de mayor diámetro (0.20 metros), presenta menor valor de carga último que el de menor diámetro (0.15 metros).
