**Evento:** XXIII Jornada de Pesquisa

**ANÁLISE HISTÓRICO-CULTURAL E PATOLÓGICA DA EDIFICAÇÃO DO  
CLUBE IJUÍ - IJUÍ / RS<sup>1</sup>  
HISTORICAL-CULTURAL AND PATHOLOGICAL ANALYSIS OF THE  
BUILDING OF THE IJUÍ CLUB - IJUÍ / RS**

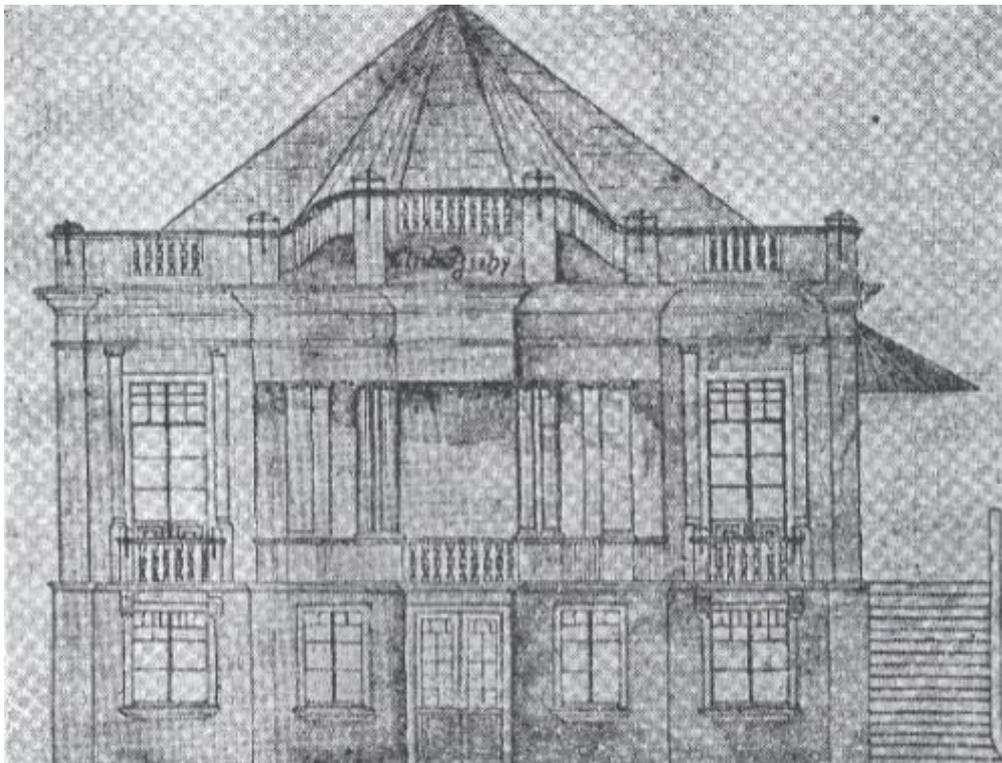
A autora coloca que, a edificação, situada na Benjamin Constant, 463, à direita, abaixo e ligado ao espaço onde mais tarde edificou-se a prefeitura, cuja sede foi concluída em 1923. Sua fachada situa-se voltada para o Leste, notava-se uma arquitetura eclética, inicialmente, apesar da influência neoclássica italiana. Possuía uma simplicidade também, essa característica é reconhecida pelo avanço volumétrico apresentados por ambos pisos semicirculares que compunham a área média do prédio, também, adornos com balaústres nos parapeitos e na platibanda. Por sua vez, realçavam a discreta elegância, com seus volumes arredondados e vazados. A platibanda apresentava frontão arqueado coroado com seis crateras sobre as pilastras, figuras 1 e 2.

Figura 1 - Ilustração da fachada da edificação em 1922

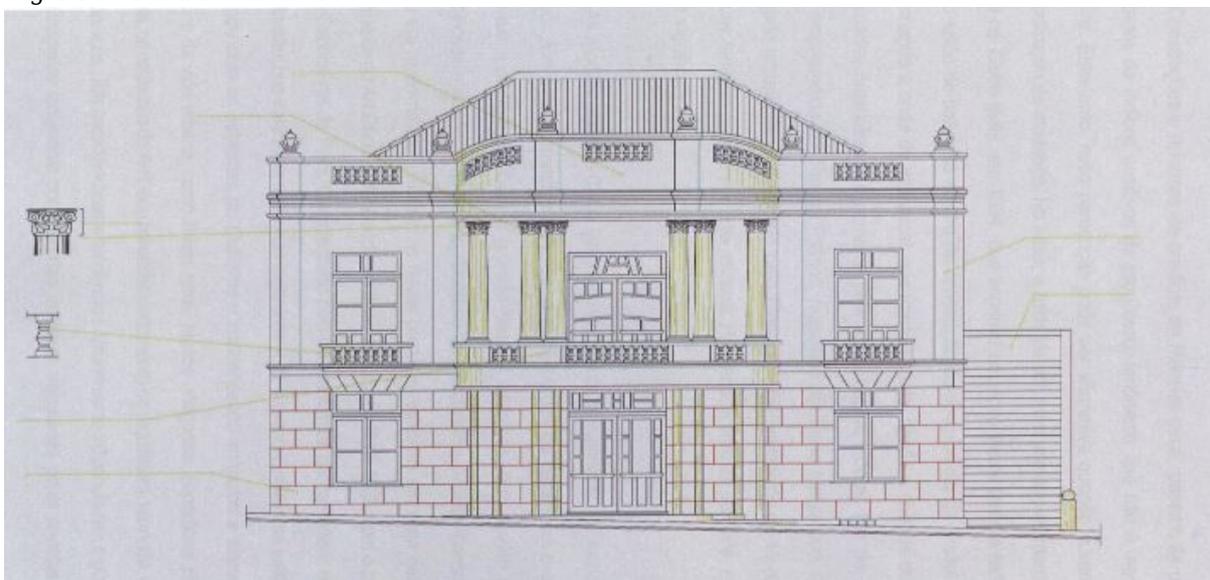
A arquitetura do Clube Ijuí ainda de acordo com a autora citada anteriormente, destaca-se por ser de estilo neoclássico, no pavimento térreo, nota-se alvenaria de bossagem, apresentando um revestimento com estilo florentino rústico. Também nota-se estes sulcos pelas janelas insinuando cunhas de sustentação. No piso superior, na sacada, apesar de sustentarem uma pequena aba, as seis colunas evidenciam função decorativa, cuja influência é notada na concepção da fachada, figuras 3 e 4.

Figura 3 - Fachada frontal

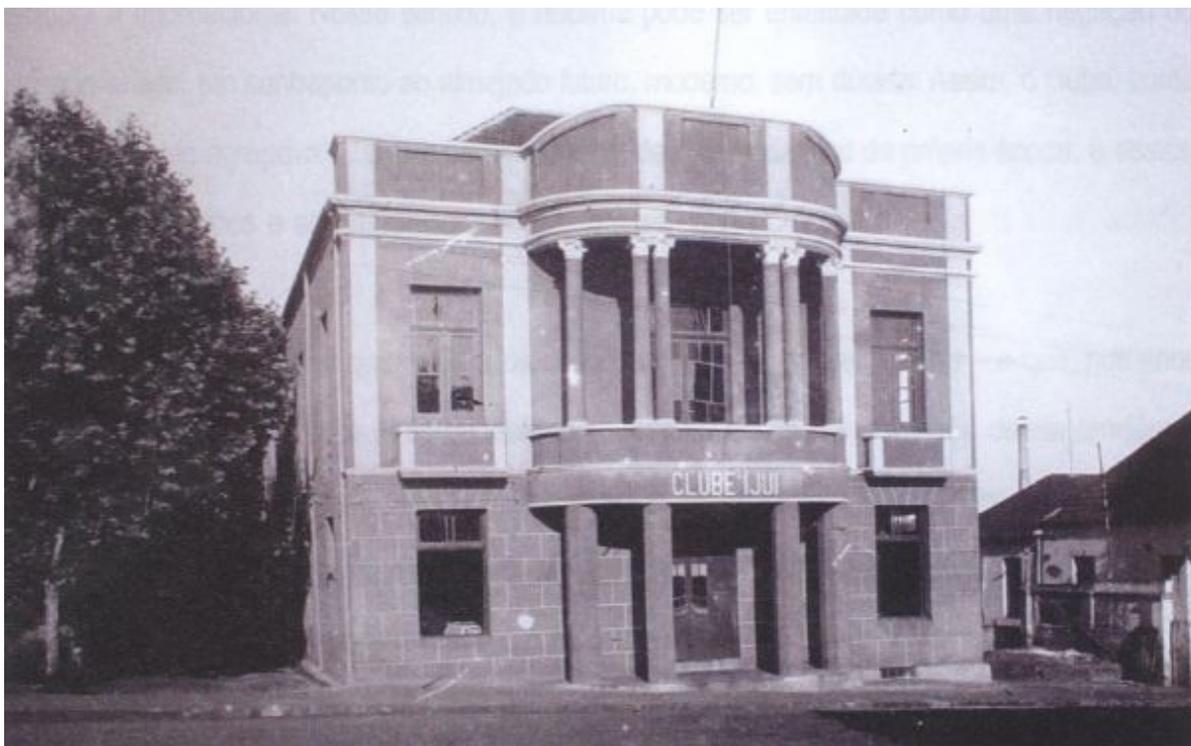
Figura 4 - Clube Ijuí após reforma

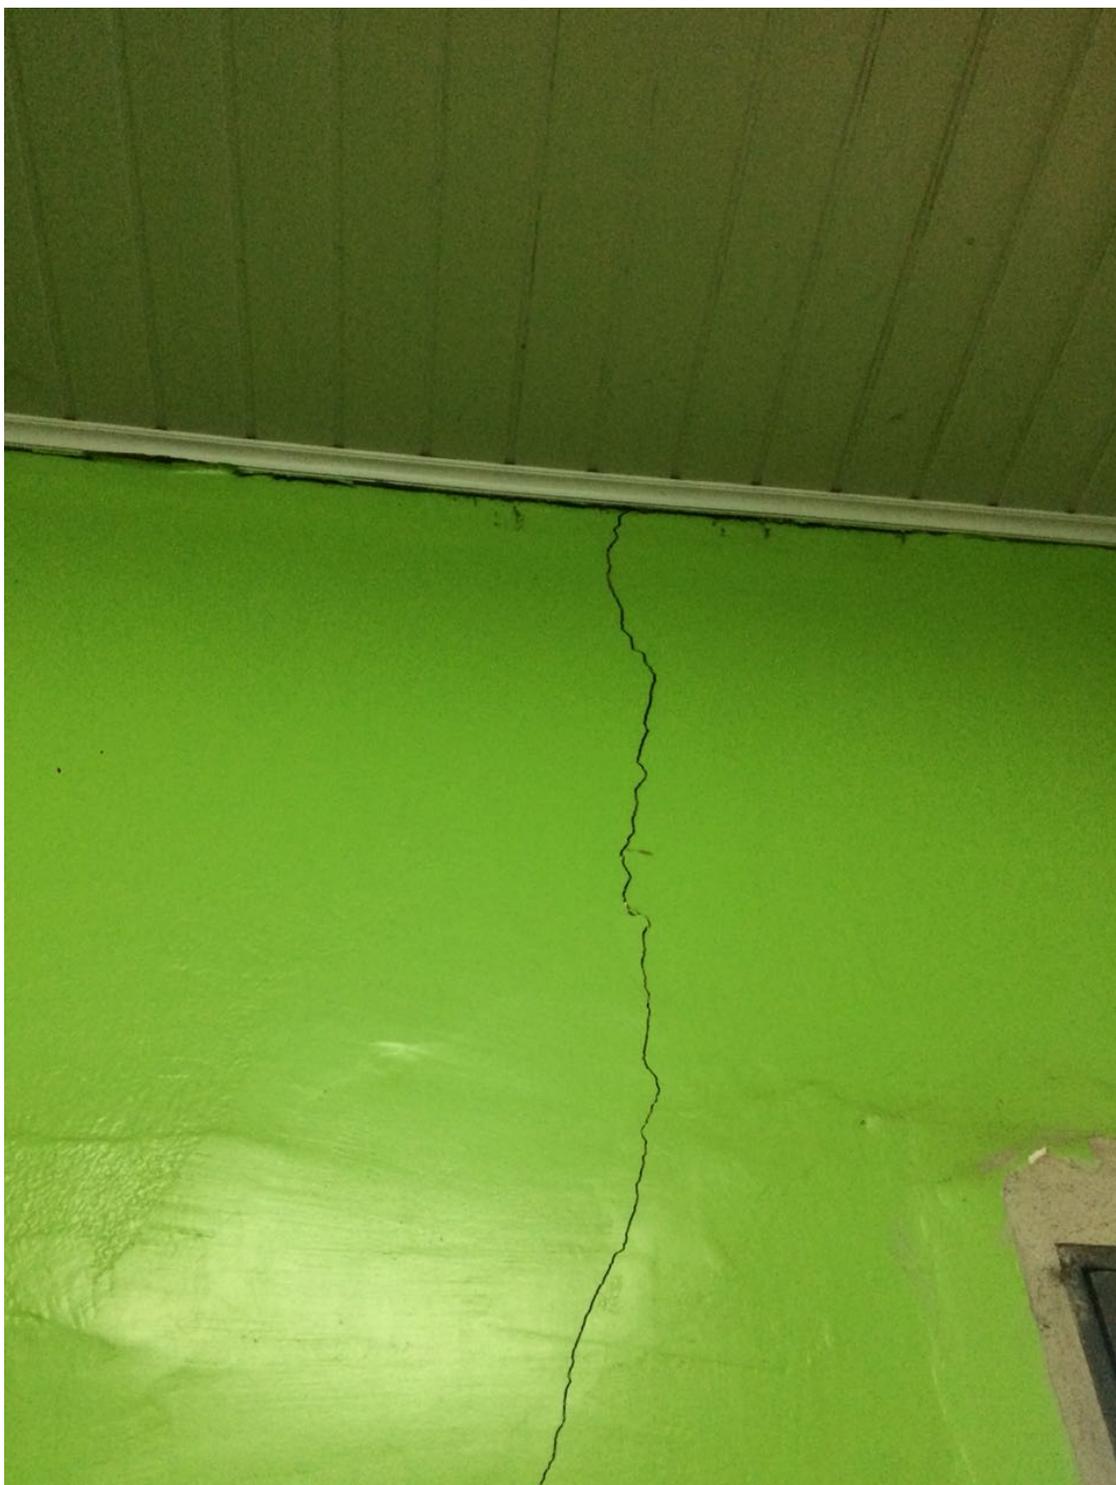
Figura 6 - Fissura

Na figura 6, nota-se uma fissura na parede interna, longa, que se dá início no teto, indo até quase o piso, percebe-se que é uma fissura não muito espessa, ainda não se sabe se é uma fissura ativa ou inativa, porém essa classificação é essencial para o diagnóstico, mas, sua origem é de um grande leque de causas, podendo ser provenientes de problemas na execução do revestimento, até mesmo estrutural. Os tratamentos para a mesma podem ser vários, bem como: injeção de resina, selagem de material ou grampeamento da fissura. Também, pode-se executar novamente o acabamento interno da parede, da forma correta.

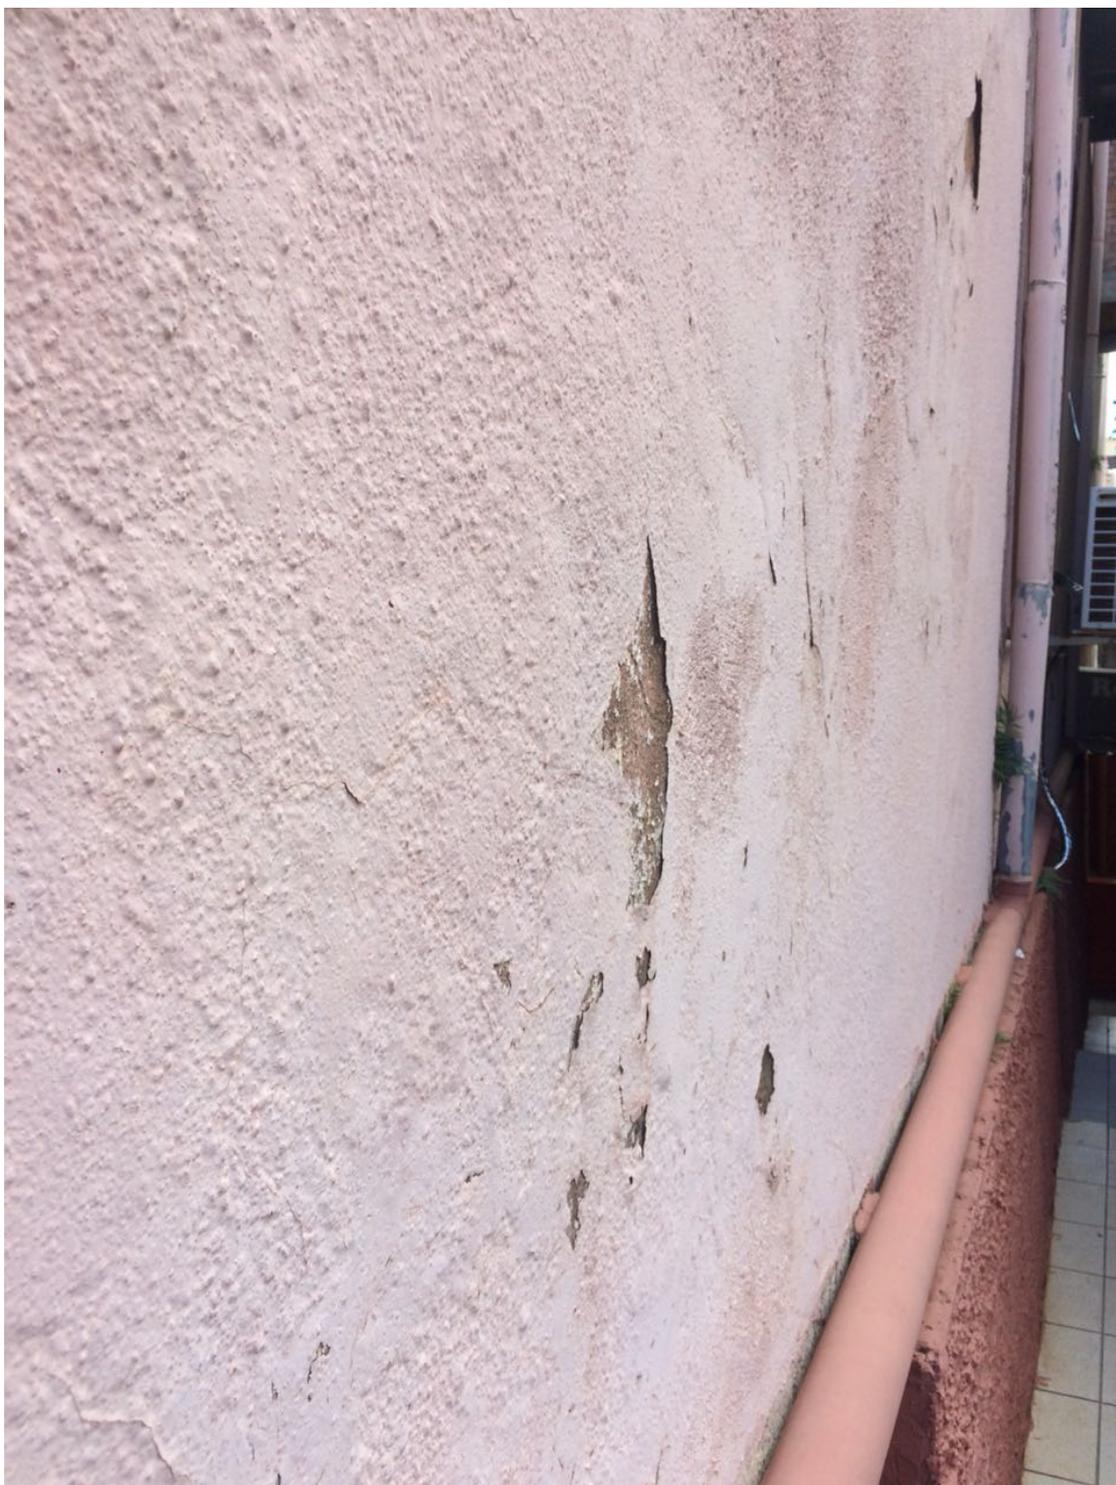
Fonte: Autoria Própria  
Figura 7 - Patologia na parede externa

Na figura 7, observa-se um dano decorrente da umidade e incidência de sol, por tratar-se de uma parede externa, se sujeita a intempéries, logo, a origem da patologia é devido a esses agentes,

causando um desgaste na mesma, uma possível solução é reexecutar o acabamento da mesma, fresando o acabamento anterior.

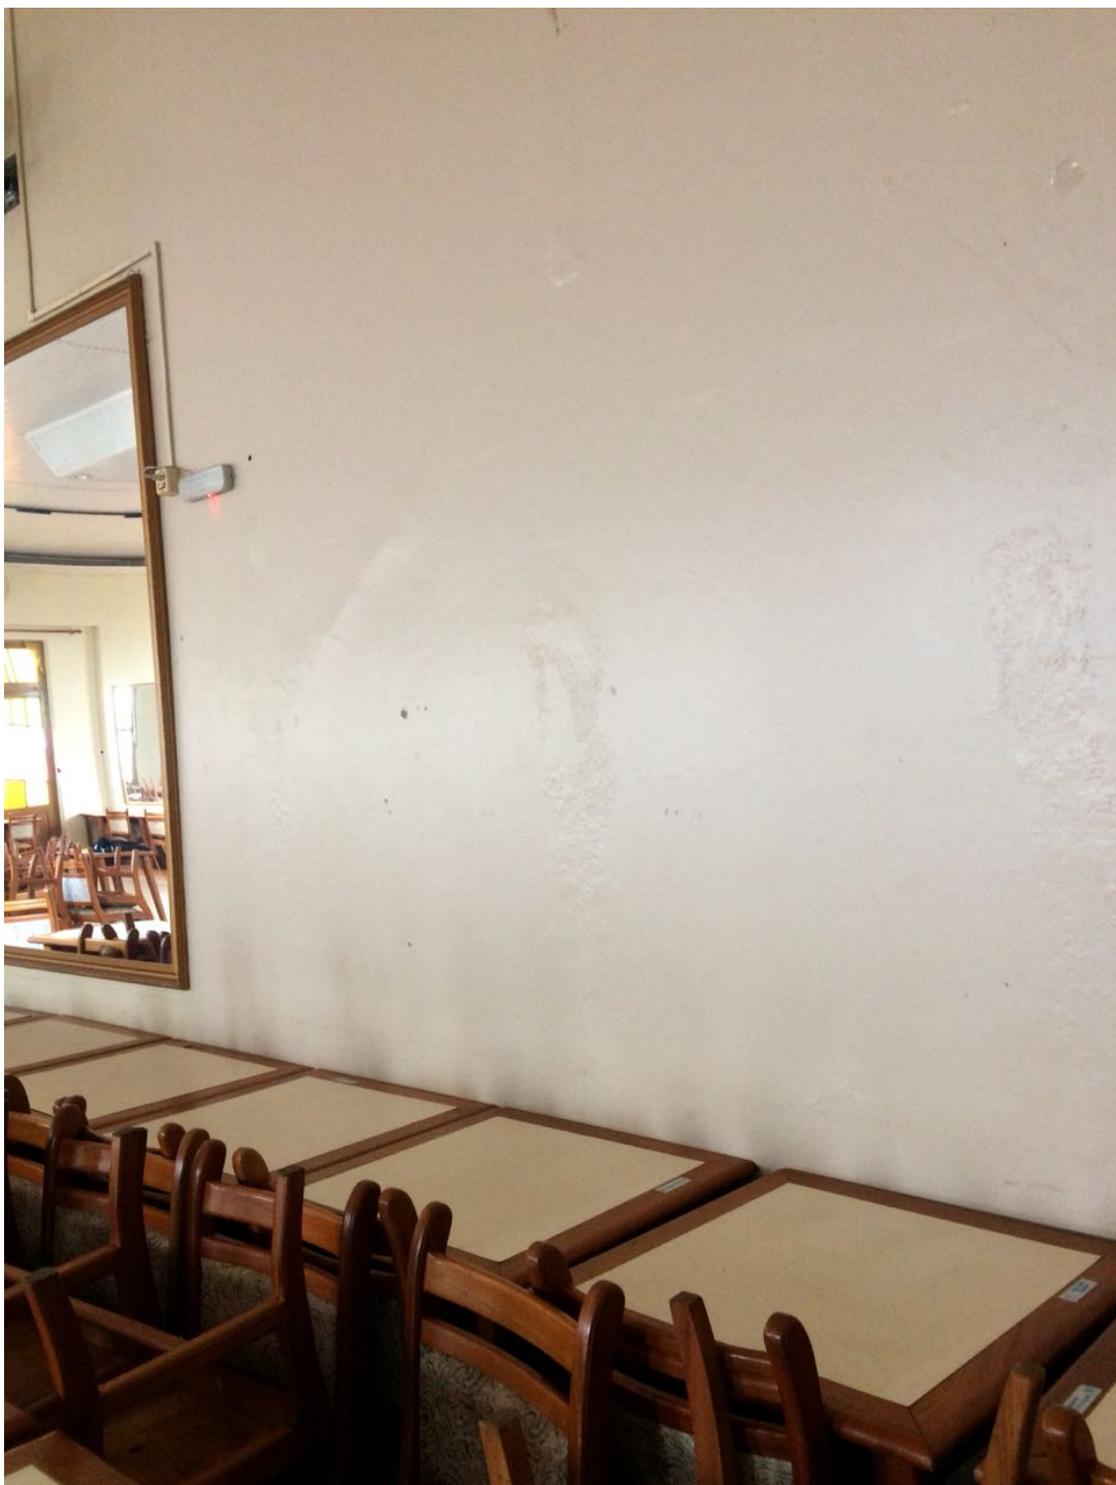
Fonte: Autoria Própria  
Figura 8 - Patologia em função de umidade

Na figura 8, nota-se um dano devido a umidade, todavia, trata-se de uma parede interna, a origem da umidade, pode ser de vários lugares, encanamento, infiltração, dentre outros, deve-se entender a origem desta umidade, para garantir que a mesma não ocorra, além de refazer o acabamento desta parede.
