EIXO TEMÁTICO: Educação, Patrimônio Cultural e Planejamento Urbano e Ambiental

ANÁLISE DE ARBORIZAÇÃO E ACESSIBILIDADE DA PRAÇA MADRE CARMEL PENSE DO MUNICÍPIO DE IJUÍ – RS, BRASIL

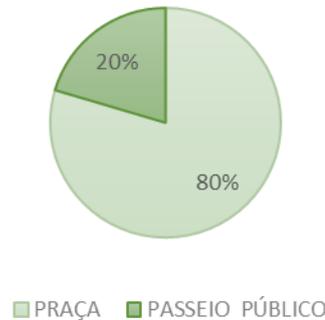
Gráfico 1: localização das árvores

Na pesquisa de campo realizada na praça, constatou-se 98 árvores. Dentre essas, 78 se localizam no interior da praça e as demais se distribuem ao longo passeio público leste e norte. O passeio público localizado a oeste não possui nenhum tipo de vegetação. Explicita-se a precedente informação no gráfico 1.

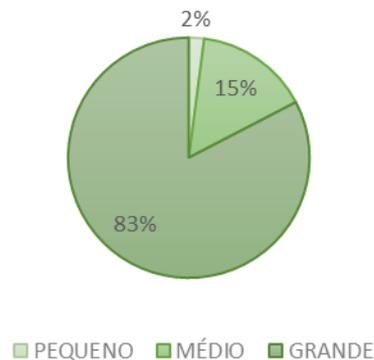
Gráfico 2: porte arbóreo

A partir das informações levantadas previamente, foi elaborada uma divisão das vegetações arbóreas quanto aos seus portes, evidenciada no gráfico 2.

Em consequência dos estudos realizados, verificou-se que das 98 vegetações arbóreas identificadas, apenas 17 delas necessitam de poda.
