**EVOLUÇÃO INICIAL DE DEFORMAÇÕES PERMANENTES EM PAVIMENTO
RESTAURADO: ESTUDO DE CASO DA ERS 344¹
INITIAL EVOLUTION OF RUTTING IN RESTORED PAVEMENT: ERS 344
CASE STUDY**

¹ Artigo produzido no Grupo de Estudos do Curso de Graduação em Engenharia Civil da Unijuí - Santa Rosa

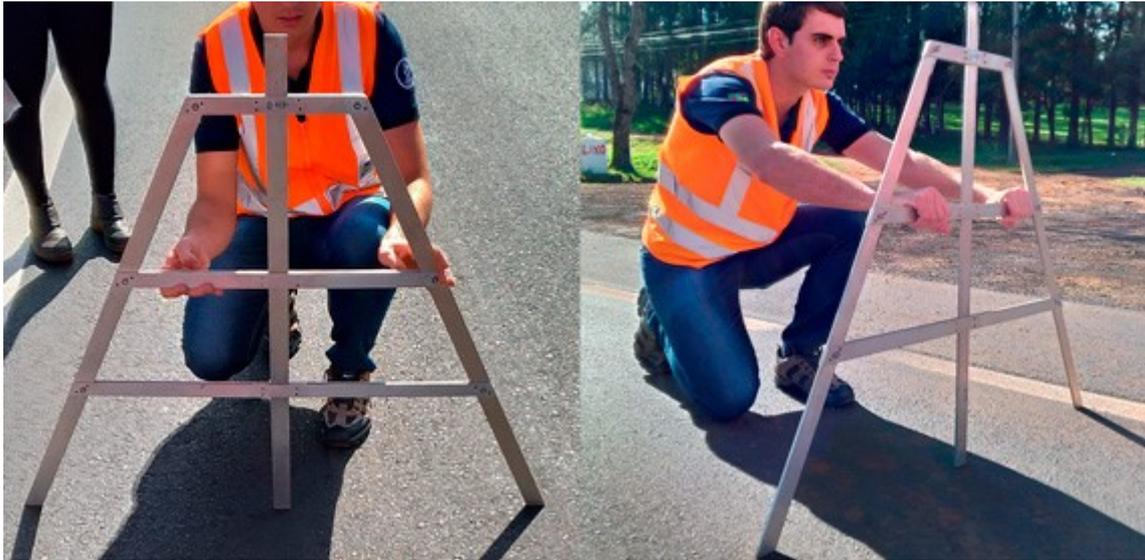
Figura 1 - Treliça Metálica utilizada.

As medições foram realizadas por meio de Treliça Metálica (Figura 1) a cada 20 metros, implicando num total de 32 pontos medidos, sendo 16 pontos destes no sentido crescente e 16 no sentido decrescente da via.
