CRICTE 2017

XXVIII Congresso Regional de Iniciação Científica e Tecnológica em Engenharia

INFRAESTRUTURA PARA PEDESTRES NA CIDADE DE IJUÍ: A QUALIDADE DAS CALÇADAS

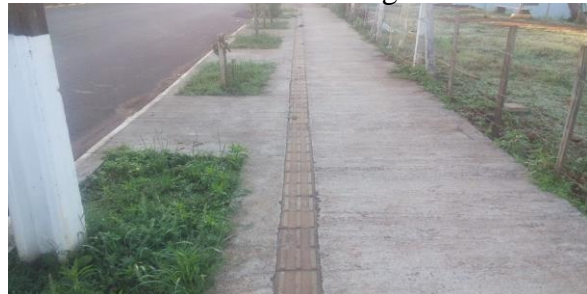
Figura 04 - Trecho de Calçada da Rua Carlos Guilherme Erig

Em relação às rampas de acesso em esquinas, todas as executadas estão de acordo com a NBR 9050. Observa-se nesse trecho de calçada (Figura 04), que todas as exigências para o piso tátil direcional, dimensão do passeio e elementos de urbanização estão de acordo com a norma regulamentadora.

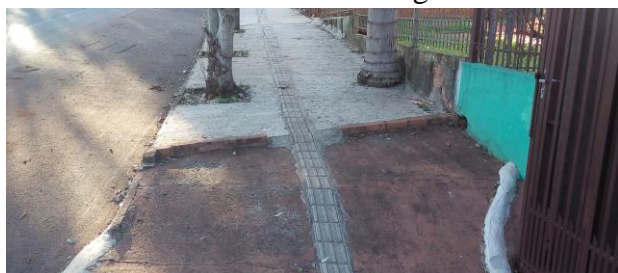
Figura 05 - Trecho de Calçada da Rua Carlos Guilherme Erig

Observaram-se também locais onde a calçada está de acordo com os padrões de acessibilidade, mas o proprietário construiu um degrau de tijolos, deixando só a passagem do piso tátil (Figura 05).
